Gutachten

Betreffend die Liegenschaft: EZ 312 KG 63328 Kleinsöding

Liegenschaftsadresse: **Rollau 16**
8561 Söding-Sankt Johann

Zweck des Gutachtens: Feststellung des Verkehrswertes

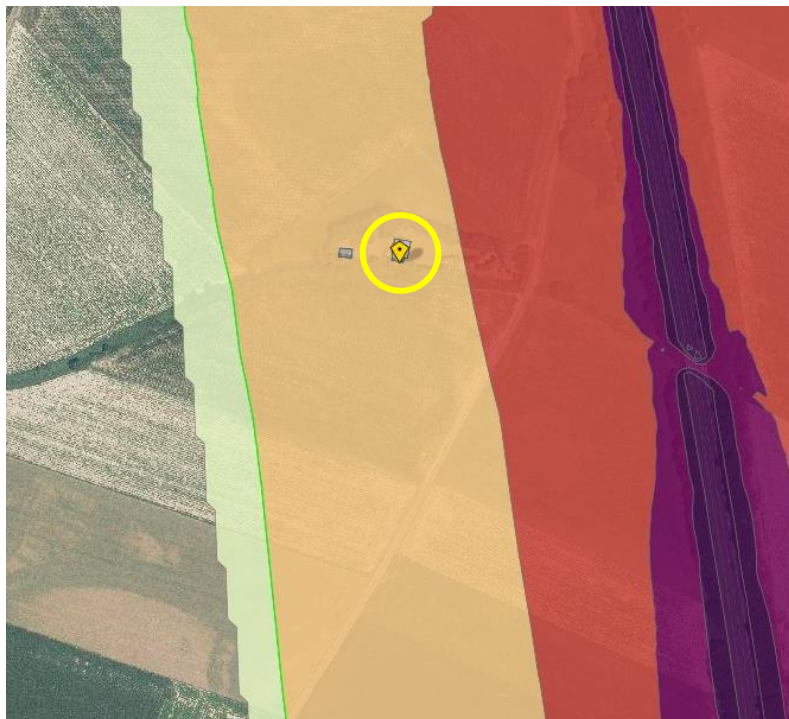
Auszug Lärmkarte (Straßenverkehr)

2022 Straßenverkehr: 24h-Durchschnitt 4m

Über Tag, Abend und Nacht gemittelter Lärmpegel von Hauptverkehrsstraßen in 4 m Höhe über Boden. Erfasst sind Straßen in der Zuständigkeit der Bundesländer sowie **Autobahnen und Schnellstraßen**. Für den Abend und die Nacht sind Zuschläge enthalten. In den Ballungsräumen sind alle Straßen berücksichtigt. Berichtsjahr 2022.

Hinweis: Außerhalb der Ballungsräume werden die Lärmzonen unterschiedlicher Straßenkategorien nur überblendet. In den Überblendungsbereichen kann es zur **Unterschätzung des tatsächlichen Lärmpegels** um bis zu drei Dezibel kommen.

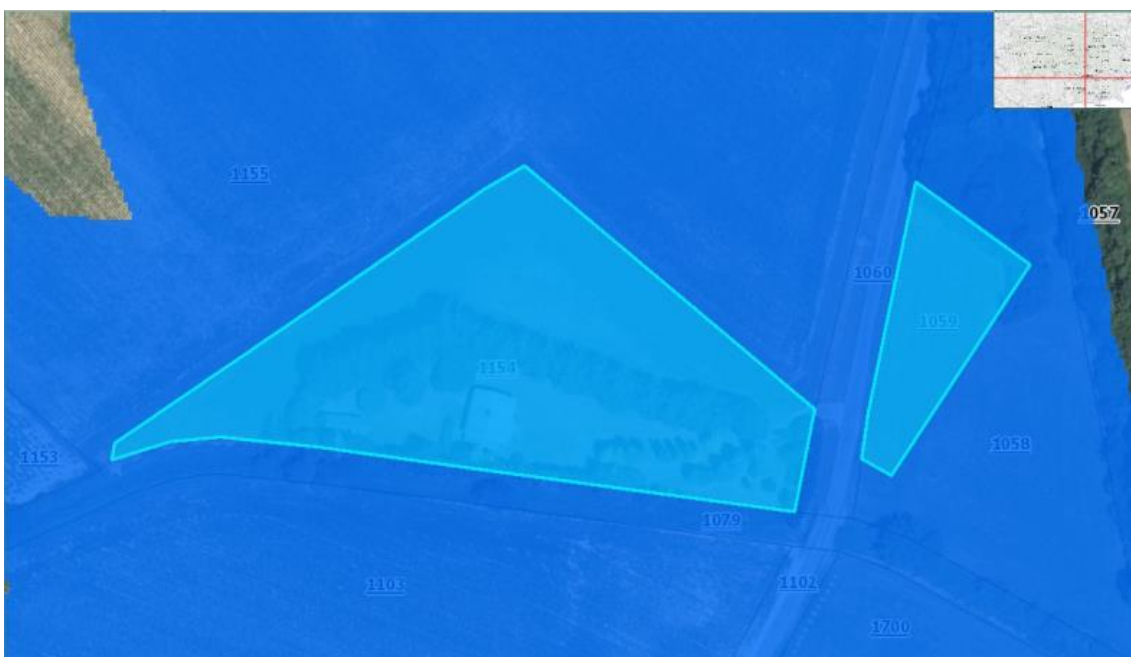
Auszug Digitaler Atlas Steiermark (Gewässer) – Überflutung bei 30-jährlichem Hochwasser möglich.

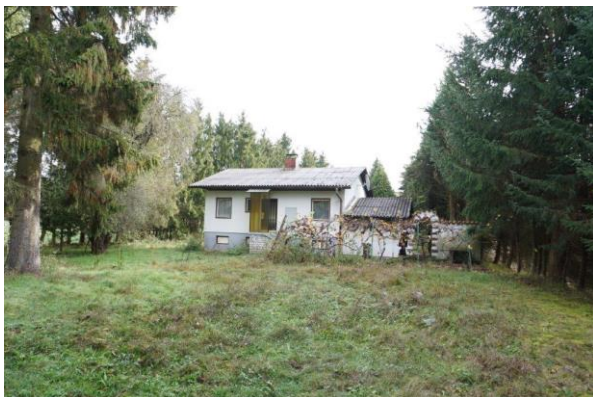
Westansicht Wohnhaus mit Garage

Das **Wohnhaus** wurde im Jahre 1964 in Massivbauweise mit Kellergeschoss und Erdgeschoss errichtet. Dem Objekt ist ein Satteldach mit Welleterniteindeckung aufgesetzt.

Im Süden wurde eine rd. 13,20 m² große **Garage** direkt an das Wohnhaus angebaut. Diese ist mit einer doppelflügeligen Holztür ausgestattet und verfügt ebenfalls über ein Satteldach mit Welleterniteindeckung. In der Garage ist ein Wasseranschluss vorhanden.

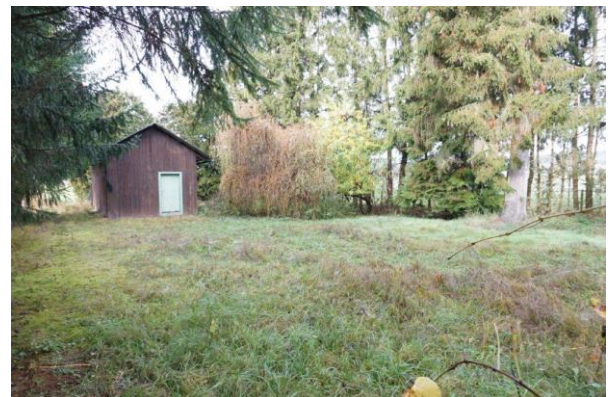
Ostansicht Nebengebäude

Weiters befindet sich im Westen der Liegenschaft ein **Nebengebäude**, welches als rechteckiger Baukörper in Holzbauweise errichtet wurde. Dem Nebengebäude ist ein Satteldach mit Welleterniteindeckung aufgesetzt.

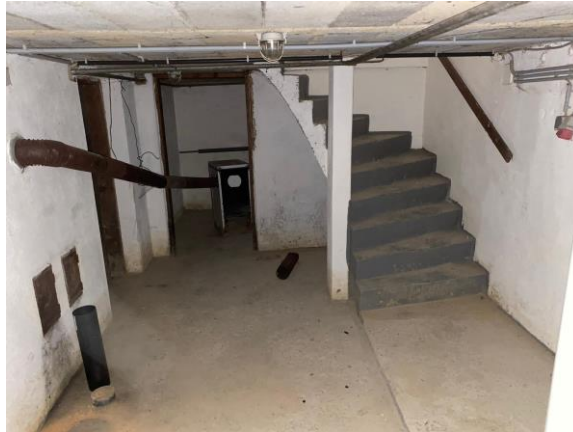
Der Zugang zum Kellergeschoss erfolgt vom Vorraum im Erdgeschoss über eine Betonstiege mit Holzhandlauf.

Die Raumhöhe beträgt zwischen rd. 1,90 – 2,00 m.

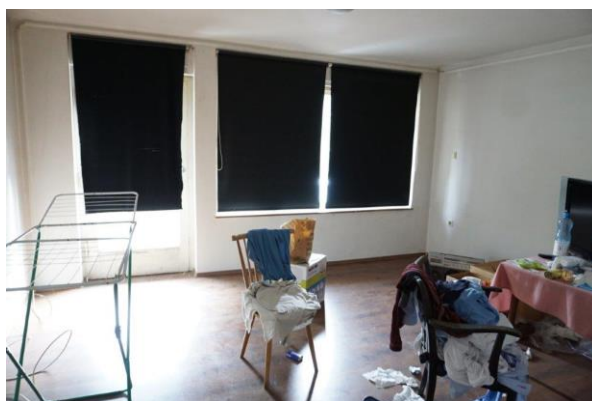
Der Zugang zum Wohnhaus erfolgt im Westen über eine 7-stufige, überdachte Betonstiege mit Metallgeländer. Der rd. 1,7 m² große Eingangsbereich am Ende der Stiege ist seitlich mittels Glas verschlossen und führt direkt in den Vorraum des Wohnhauses.

Die Raumhöhe beträgt rd. 2,45 m.

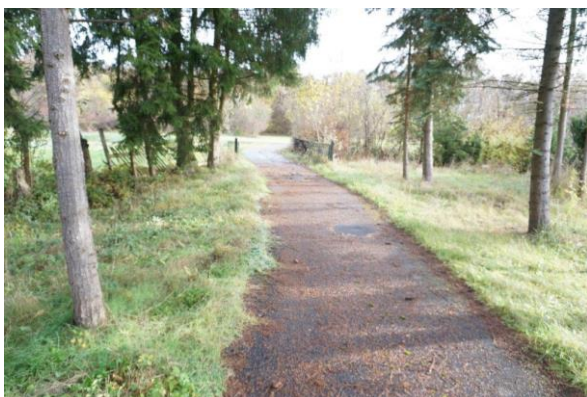
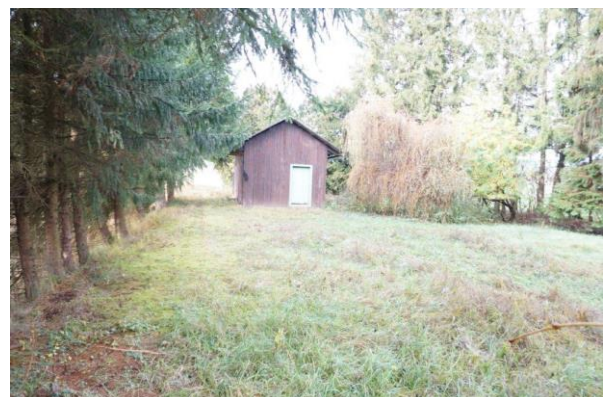
Auf dem Grundstück befindet sich, wie bereits erwähnt, ein rd. 26,50 m² großes **Nebengebäude**. Dieses wurde als rechteckiger Baukörper in Holzbauweise errichtet und mit einem Satteldach mit Welleterniteindeckung eingedeckt.

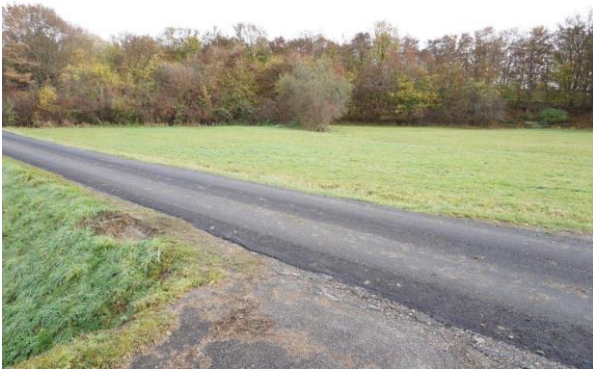
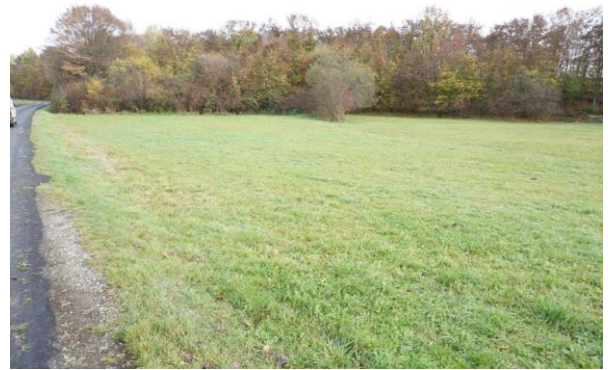
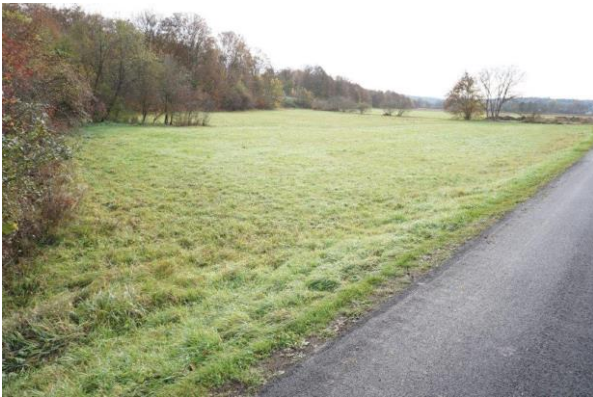
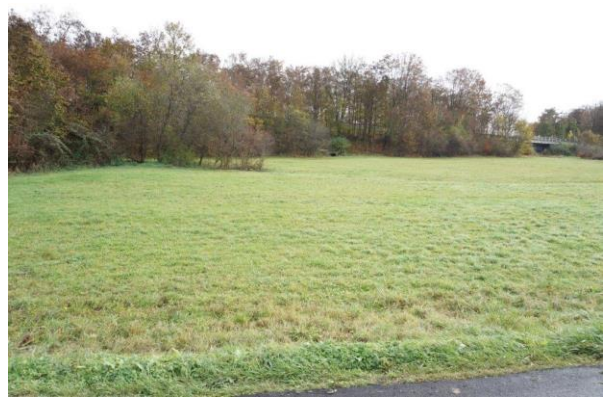
Wiesenfläche Gst. Nr. 1059

Auf der gegenüberliegenden Straßenseite im Osten befindet sich eine Wiesenfläche mit der Gst. Nr.: 1059. Die Wiesenfläche ist eben und begrünt. Ein kleiner Teil im Nordwesten ist mit Bäumen bepflanzt. Das Grundstück ist nicht eingefriedet.

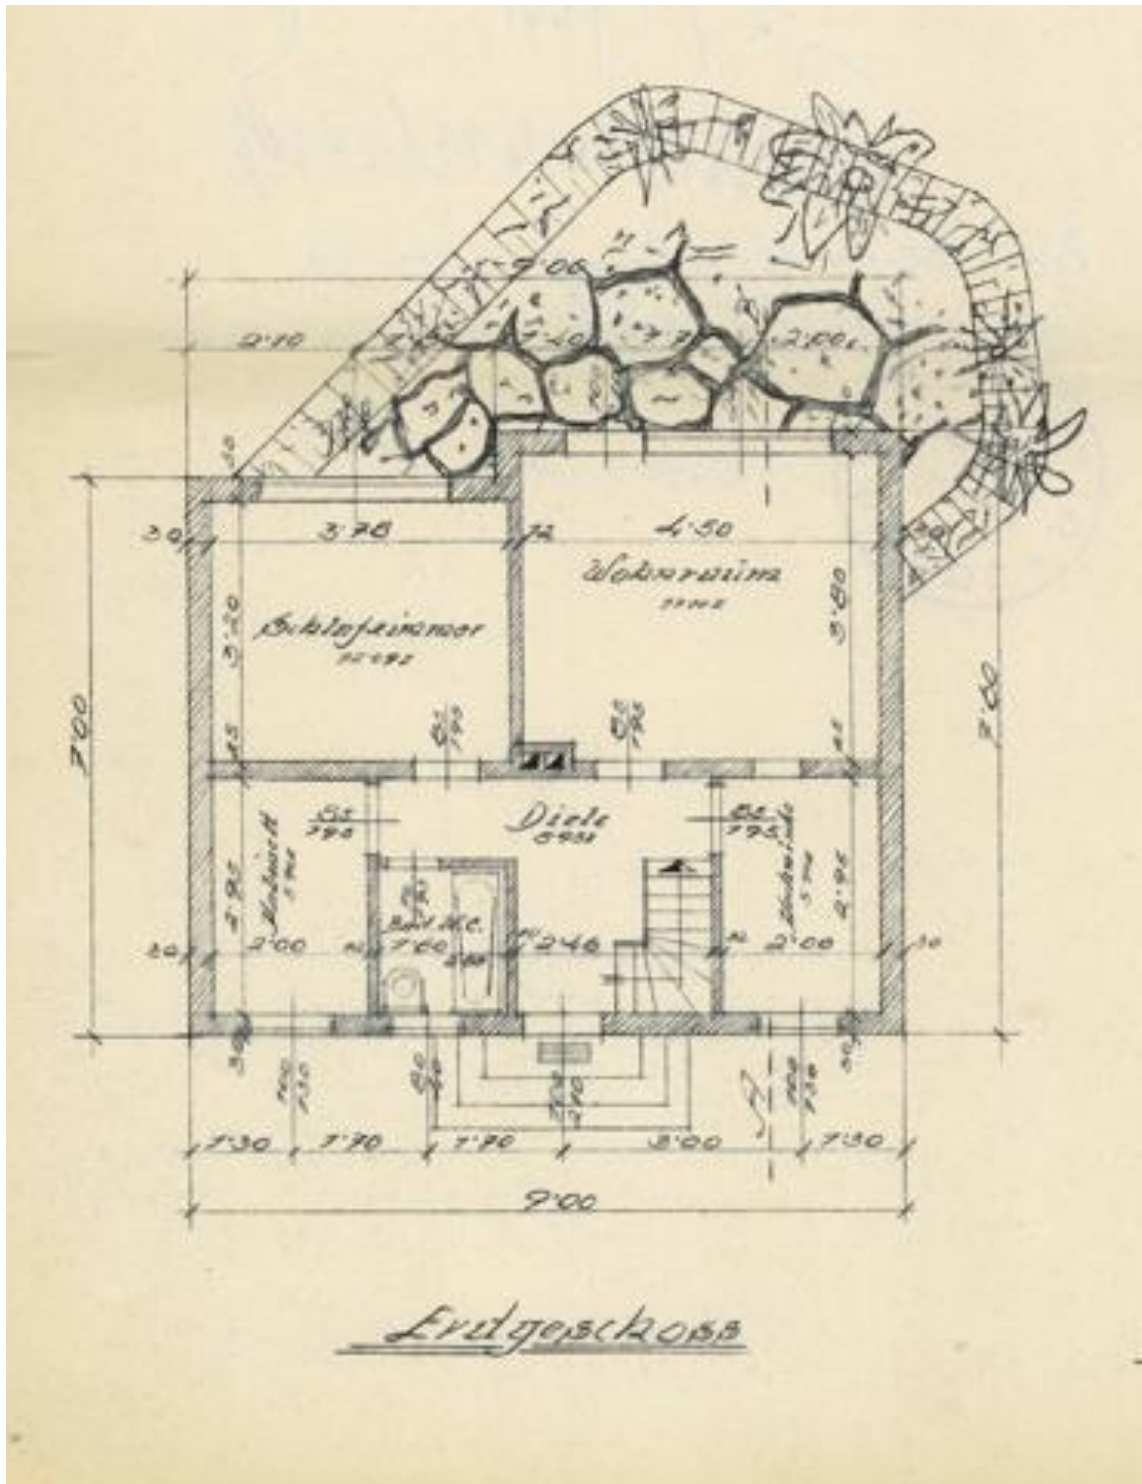
Erdgeschoss

Raum	Größe in m ²	Boden
Vorraum	8,70	PVC-Belag
Bad	5,80	Fliesen
Küche	5,80	PVC-Belag
Wohnzimmer	17,10	Laminat
Schlafzimmer	12,30	Klebeparkett
Gesamtfläche	49,70
